## 學校工作場所重大災害案例報告 89

### 學生不慎使用攪拌器造成夾捲事件

## 學校工作場所重大災害案例報告 90

### 實驗室大量瓦斯洩漏，濃度累積達爆炸下限引發爆炸事件

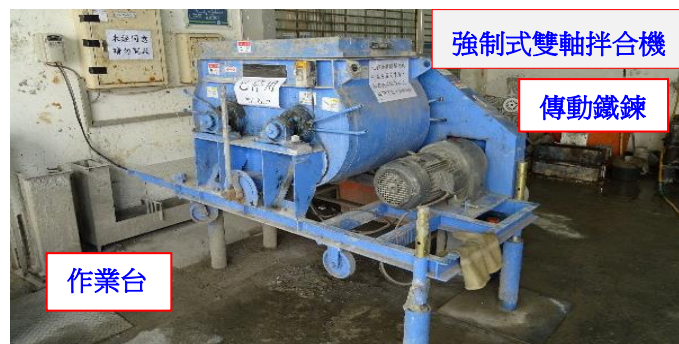
圖一 拌合機全視圖

00 系 A 學生站立於強制式雙軸拌合機(水泥攪拌機)(圖一所示)作業台(圖二所示)，拉水管清洗拌合機葉片時，由於防護網被移開而放置地面，在無防護下因右手掌被轉軸之葉片捲入(圖三所示)，導致右手臂粉碎性骨折。

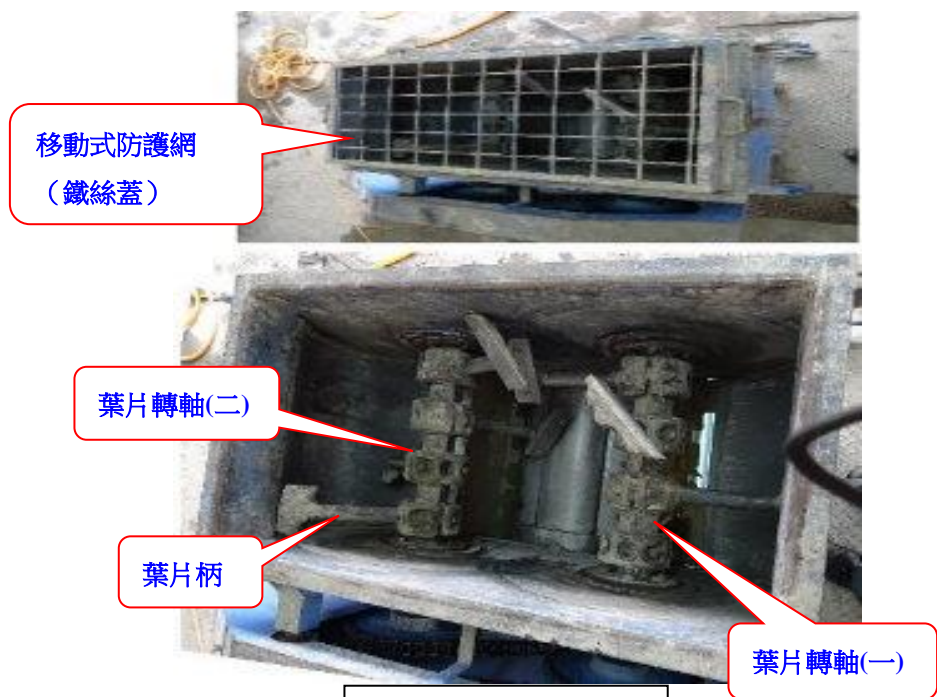
圖三 轉軸葉片

- (一) 直接原因：右手被轉軸之葉片捲入。
- (二) 間接原因：未使用工具清洗拌合機。
- (三) 基本原因：拌合機防護網被移開時，無強制斷電措施功能。

- 1、當防護網(鐵絲蓋)被掀起時，應有安全連鎖裝置，立即遮斷電源。
- 2、作業台應加裝上下梯階。
- 3、潮濕場所用電設備請加裝漏電斷路器。

應於機台上明顯標示「拌合機運轉中禁止掀開防護網」，並俟機器完全停止運轉後，才可從事清洗作業。

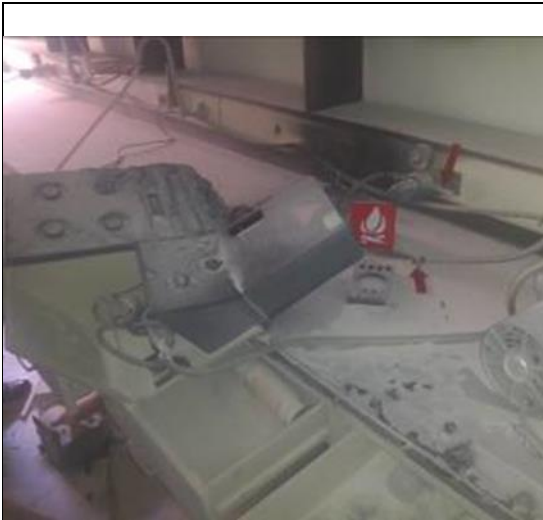
- 1、 瓦斯管路接頭纏有止水膠帶，疑似接續未能緊密而脫落，且瓦斯管路接頭未有固定夾鎖緊或使用壓力接頭，容易因壓力而脫開。(職業安全衛生設施規則 196 條)
- 2、 通風效果不良，疑似瓦斯逸漏蓄積達爆炸界限，遇儀器明火或熱源而爆炸。
- 3、 未裝設可燃性氣體洩漏偵測器。(職業安全衛生設施規則 197 條)
- 4、 使用瓦斯燃燒應保持良好通風，且上方萬向排氣設備效果不彰，易累積有害氣體無法排出。(職業安全衛生管理辦法第 40 條；職業安全衛生設施規則 177, 188 條)
- 5、 瓦斯鋼瓶過期，應依規定使用。

圖 1.經鑑識疑似起火點(此點為瓦斯管脫落可能氣體洩漏點)

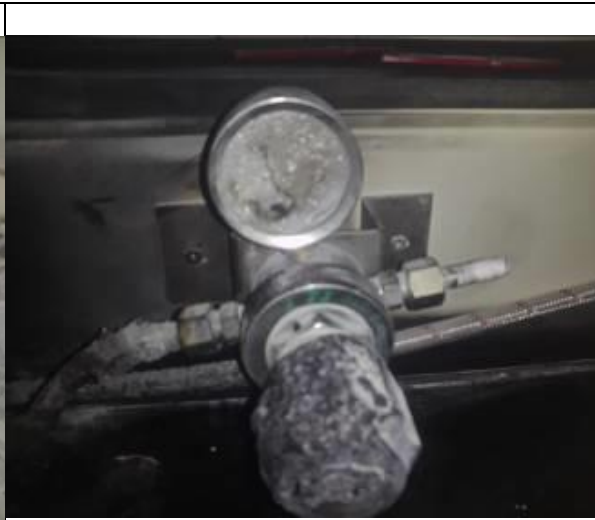
圖 2.瓦斯管路接頭纏有止水帶，更易鬆脫

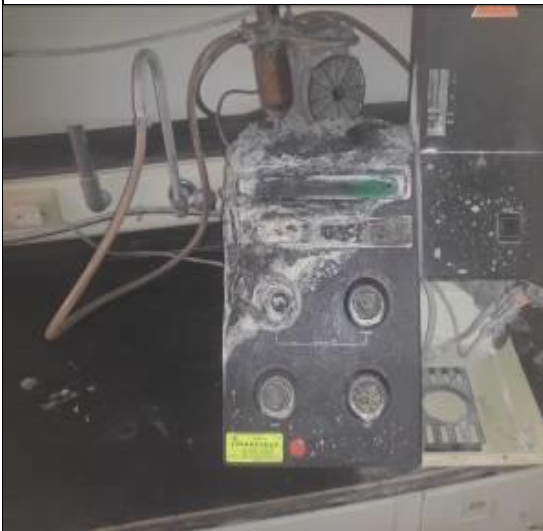
圖 3.損毀之火焰光度計正面

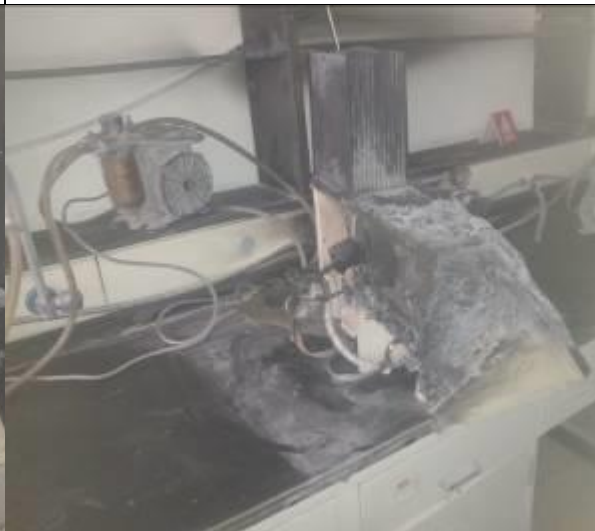
圖 4.損毀之火焰光度計背面(爆出點)，燃燒爆炸後先燒毀儀器上方、上方萬向排氣罩及後方之實驗檯面

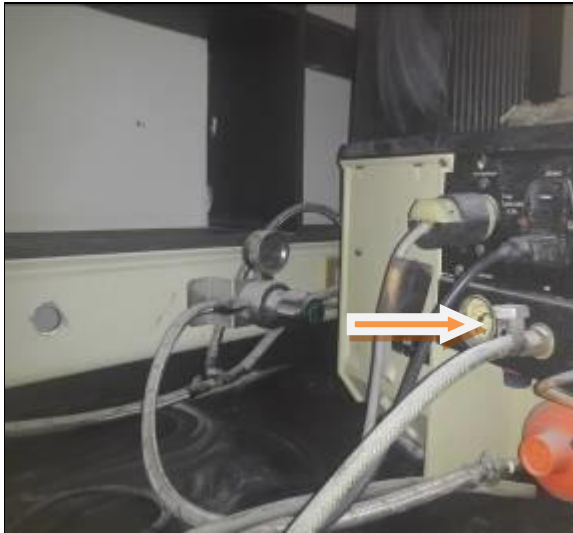
圖 5. 正常之火焰光度計背面(現場同型爆出點原是壓力表)

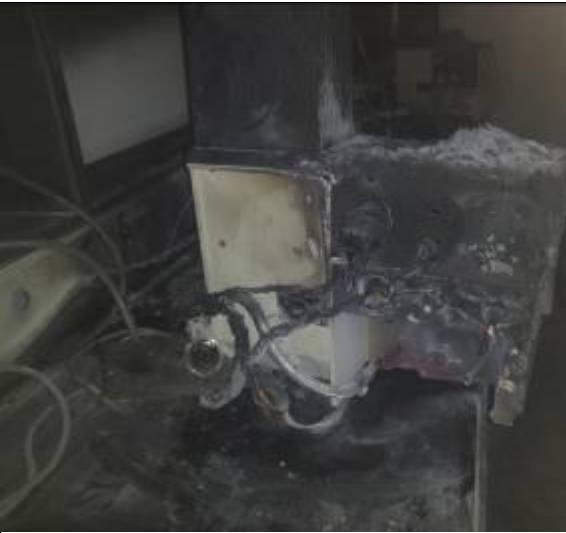
圖 6. 損毀之火焰光度計背面(疑似熱源點燃瓦斯後爆出點)

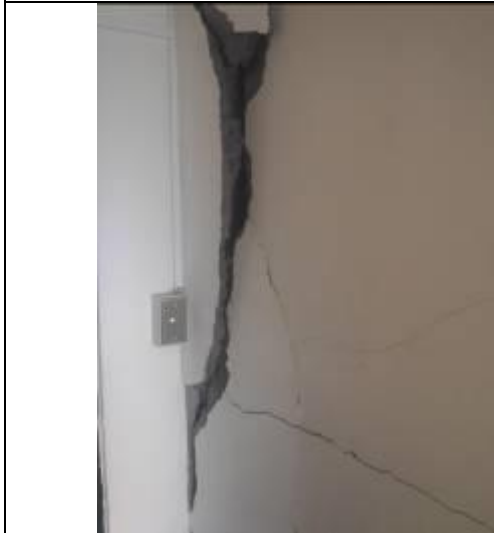
圖 7. 受災後之牆面(此為儀器室之牆壁)

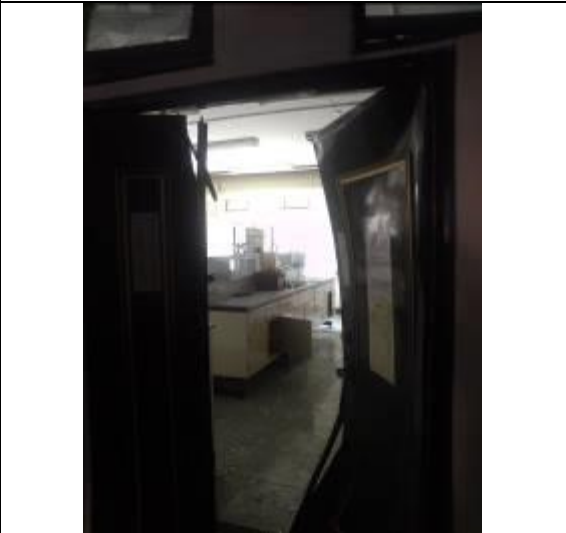
圖 8. 受災後之門窗(此為對面實驗室門，儀器室門炸飛撞及對面門導致)

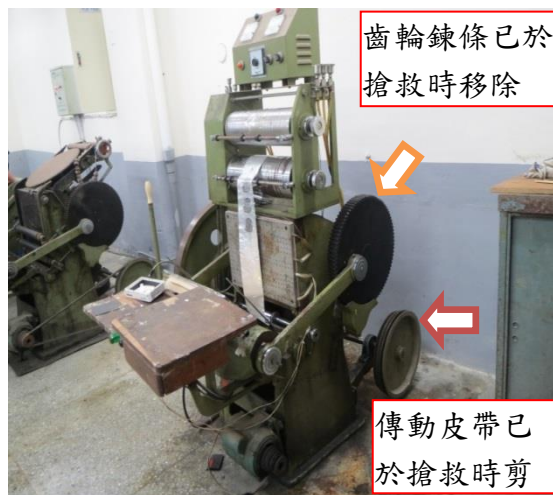
A 同學與另兩位同學共同一組進行該科專業之實習課程燙金印刷練習，該機械如圖 1，其他兩位同學中午前完成指定之練習。A 同學下午上課時繼續練習，操作燙金機時因紙片掉落機器後方（機械後方空間如圖 2），而在未關機的狀況下進入機器後方與牆面之空隙中彎腰撿拾，因該機械未加裝任何安全衛生防護設施，且 A 同學的頭髮未以髮帽包覆，因此 A 同學頭髮被機器轉動軸捲入，導致頭皮被撕裂，此時在旁之師生，立即切斷電源，剪斷傳動帶，並立即將 A 同學送往醫院。

不安全環境：老舊機械未安裝安全防護設施

圖 1.發生災害之燙金機  
(傳動皮帶已被剪斷、齒輪鍊條已移除)

（一）除燙金印刷機之外，其他沒有設置安全衛生裝置之設備，應立即停止使用，待有效解決問題之後，方能啟用。（職業安全衛生設施規則第 43 條，雇主對於機械之原動機、轉軸、齒輪、帶輪、飛輪、傳動輪、傳動帶等有危害勞工之虞之部分，應有護罩、護圍、套胴、跨橋等設備。對用於前述轉軸、齒輪、帶輪、飛輪等之附屬固定具，應為埋頭型或設置護罩。）

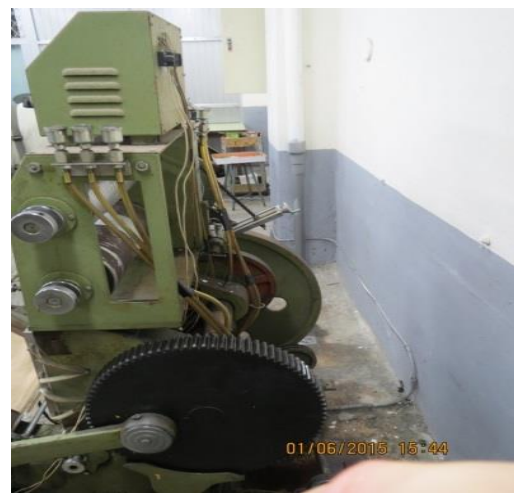
圖 2.發生災害之燙金機，紙片掉落後  
方空間

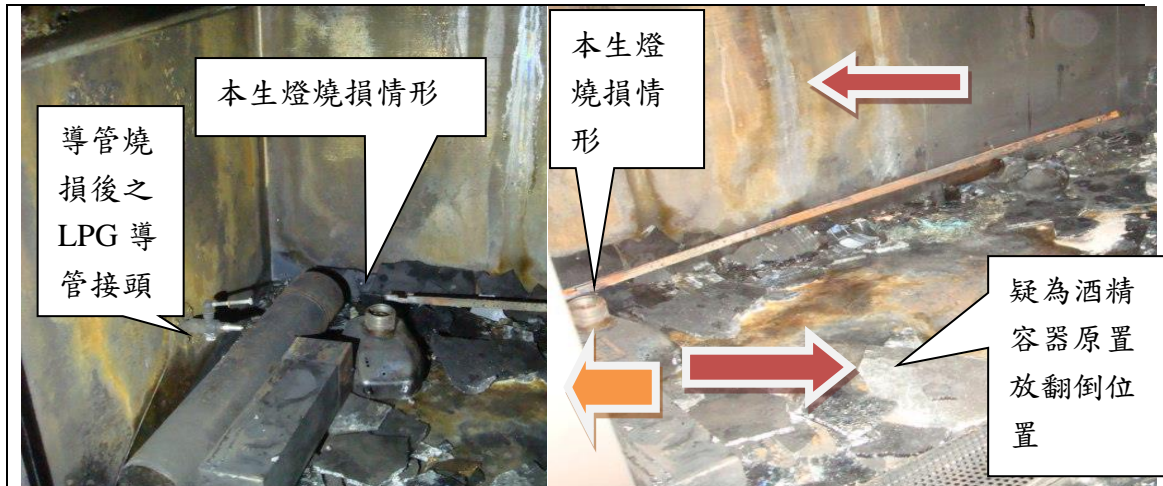
(一)直接原因：疑似本生燈火焰接觸翻倒於操作台檯面之酒精及其揮發蒸氣造成檯面原置放本生燈附近上下燃燒，稍後將本生燈熱媒瓦斯(LPG，液化石油氣)入口橡皮材質導管燒融，造成 5 公斤裝桶裝液化石油氣(火警發生時未遮斷及火警後鋼瓶內液化石油氣燒盡)自原提供本生燈熱媒之瓦斯入口接頭處繼續噴出並加劇實驗室火勢並造成本次火警災害事故。

圖 1 疑似起火點(此點為供應本生燈之瓦斯管燒損後可能氣體洩漏點)

(五)建議盡量減量使用高壓氣體鋼瓶(排除不必要之備用量及移除不再使用者)，有關本次事故使用之 5 公斤裝液化石油氣瓦斯鋼瓶，建議於接續至本生燈之導管設置遮斷裝置並將導管裝置於操作台外部或改採用耐燃材質構造。

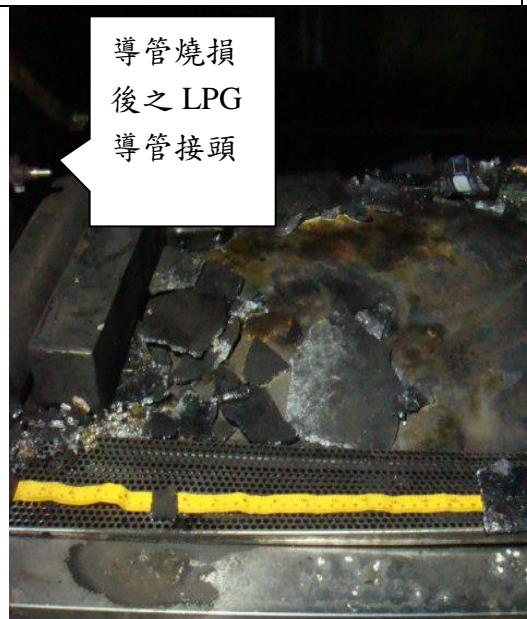
圖 3 疑似起火點(此點為瓦斯導管燒損後自 5 公斤鋼瓶出氣及造成噴焰續燒可能氣體洩漏點)

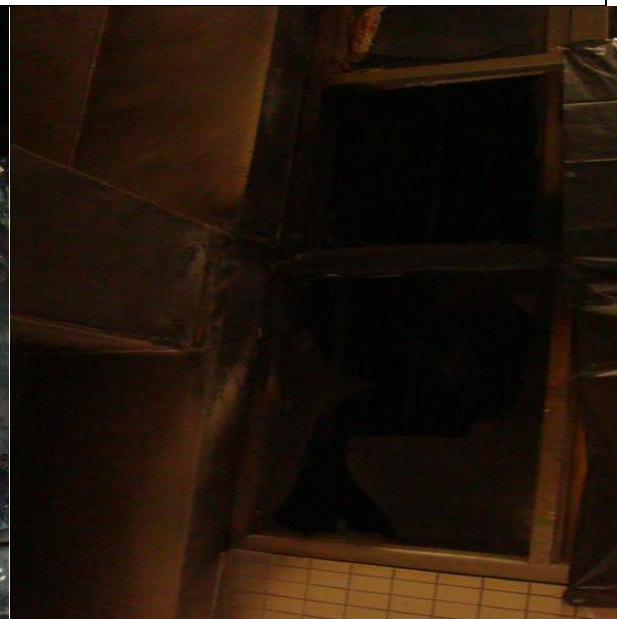
圖 4 實驗室火警災害事故災損情形

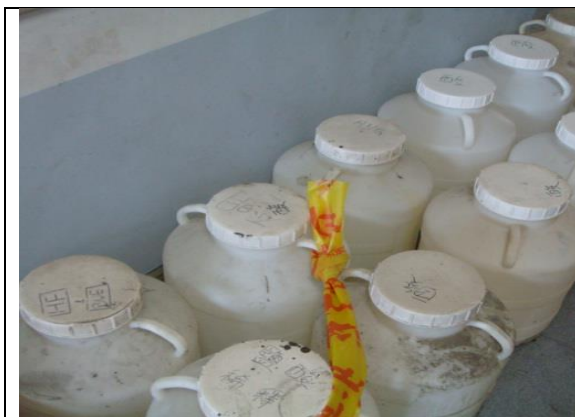
事後移出至室外之多桶多種化學品容器

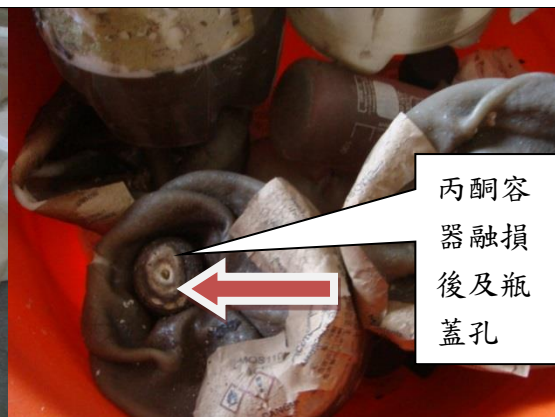
丙酮容器融損後及瓶蓋孔

受熱變形丙酮容器可自容器桶身變形與瓶口觀察到蒸汽釋放跡象

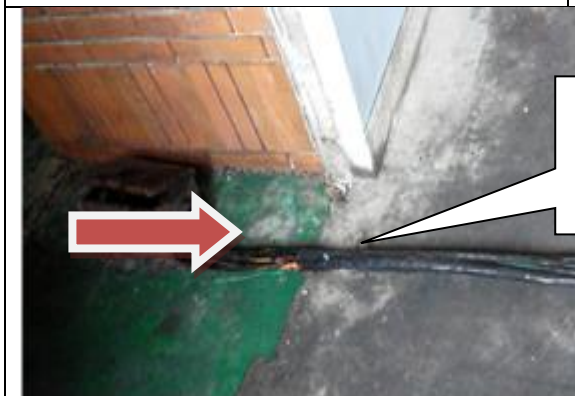
燒損情形

疑似起火點：現場清運後保留之疑似電線短路跡證

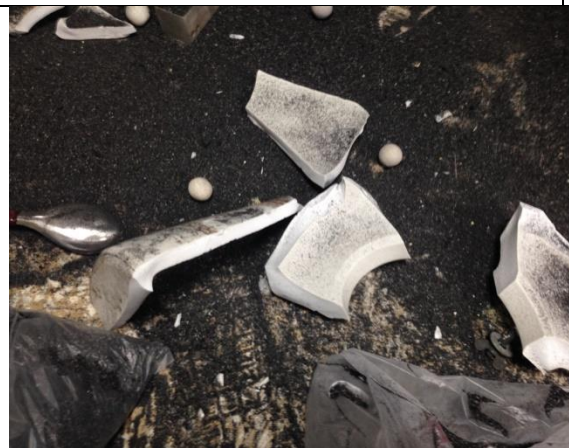
3-瓷製球磨鉢碎片

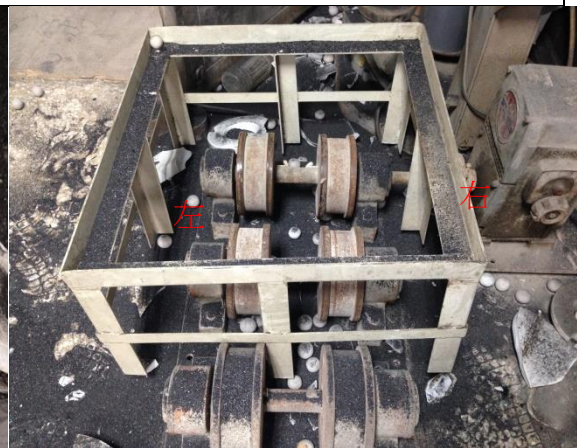
4-球磨機轉軸與外加角鐵框架

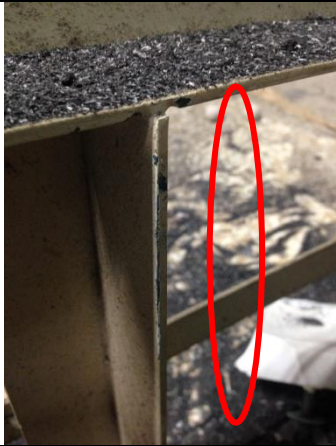
5-角鐵框架左側碰撞擦痕

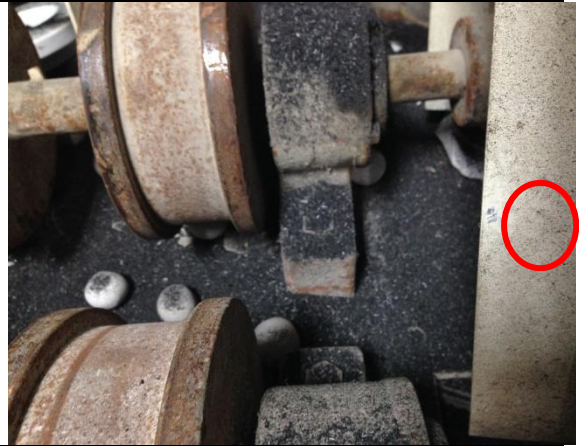
6-角鐵框架右側碰撞擦痕

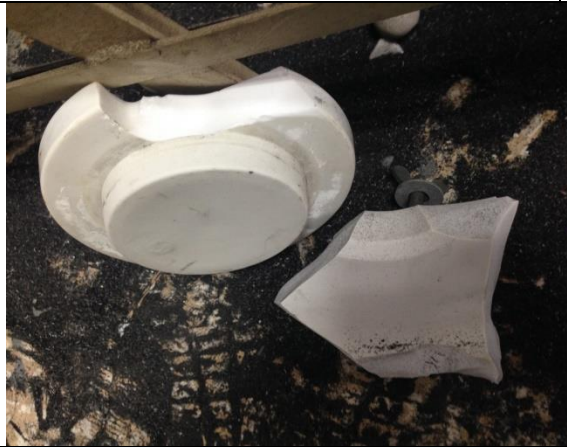
7-球磨鉢蓋及鉢體上方破裂碎片

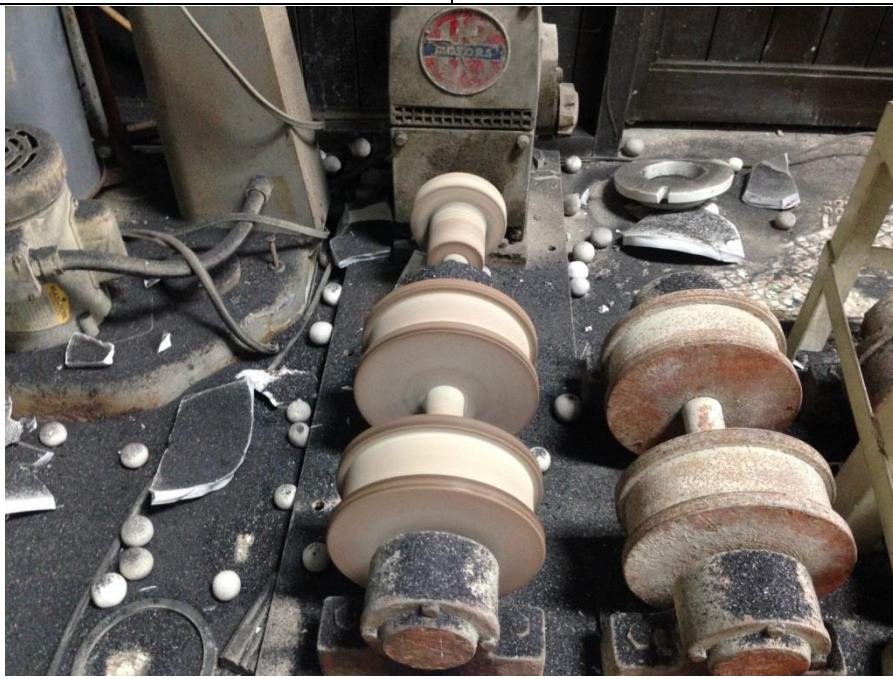
9-球磨機傳動轉軸運轉時的狀態

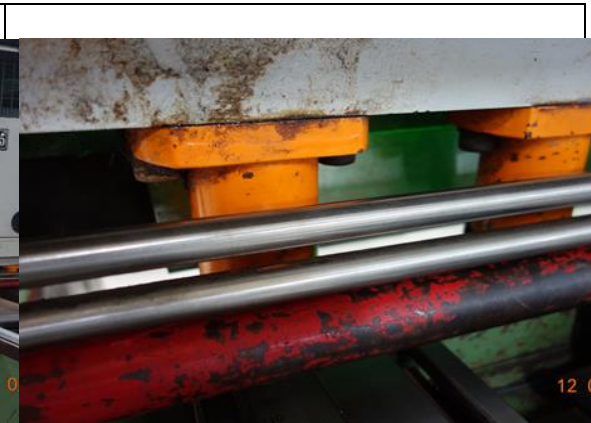
(二) 事件過程與災害結果：A同學於鈹金工廠操作電腦剪床剪切鐵板時，手指不慎超越紅色柵隔離保護柵欄(照片 2)，又自行腳踩下啟動剪切踏板，右手食指中指不慎遭黃色前壓板(照片 2 及 4)壓傷。

(二) 間接原因：不安全狀況：電腦剪床防手指壓傷之紅色柵隔離保護柵欄(紅色警戒圓管)高度太高致間隙太大(安全護圍--具有使手指不致通過該護圍或自外側觸及危險界限之構造)及紅外線感應設備最低之橘燈仍太高感應不到手部之進入(光電式安全裝置--衝剪機械之光電式安全裝置，應具有身體之一部將光線遮斷時能檢出，並使滑塊等停止動作之構造。)

1-事故現場	2-紅色警戒圓管(紅色柵隔離保護柵欄)及黃色前壓板

(三) 電腦剪床防手指壓傷之紅色警戒圓管應具有使手指不致通過該護圍或自外

側觸及危險界限之構造。(機械設備器具安全標準第5條)

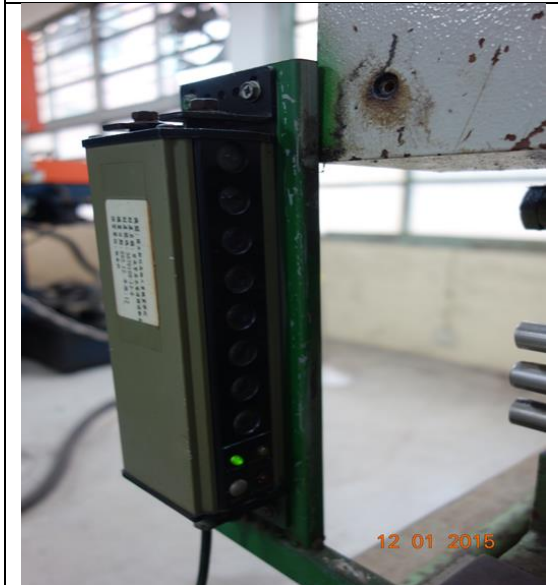
3-紅外線感應設備	4-前壓板(黃色部分)

(四) 紅外線感應設備(光電式安全裝置--衝剪機械之光電式安全裝置,應具有身體之一部將光線遮斷時能檢出,並使滑塊等停止動作之構造。)應調整至光線能檢出手部之進入。(機械設備器具安全標準第6條)

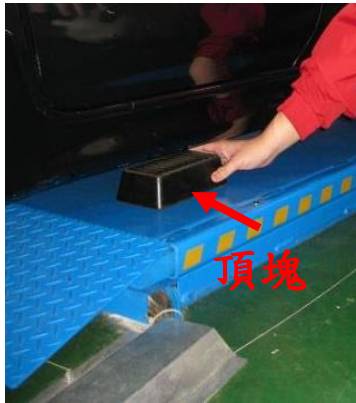
- (一) 事件源起:A 同學與同班 B、C 兩位同學，一起在汽車實習場所進行汽車維修及頂車機械操作實習，發生實習意外。
- (二) 事件過程與災害結果:學生在進行頂車機械操作實習時(如圖 1 所示)，A 同學正在進行頂塊調整，手指剛好在頂塊與汽車底盤之間時，B 同學在操作汽車頂高機械，在未確認安全的狀況下，按下上升啟動開關，致使 A 同學右手食指被夾受傷，C 同學見狀趕緊按下下降啟動開關，因該機械本身進行下降時會先有上升的動作，由於此頂車機械上升動作，進一步導致 A 同學右手食指被夾骨折(應同時按下自動上升取消及下降鍵方可避免前述狀況發生，如圖 2、3、4 所示)，C 同學則立即告知於該現場之學長，並由學長依正確程序操作機械，方將 A 同學之右手由被夾位置取出。
- (三) 災害訪查初步判斷: 訪問相關人員並經現場模擬後，得知該校汽車實習場所現行使用的頂車機械，因實習學生不了解該設備的特性，在按下下降啟動開關時，因該設備會先有上升的動作再下降，導致 A 同學右手食指因頂車機上升被夾骨折發生。

<p>圖 1 頂車機械操作實習示意圖</p>	<p>圖 2 頂車機械操作盤</p>

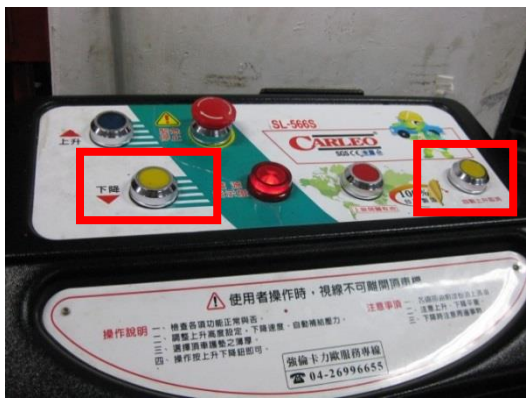
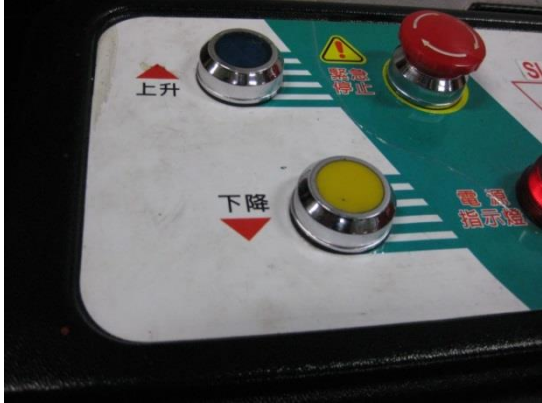
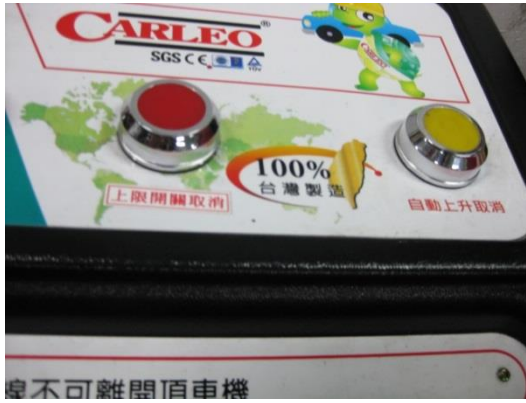
<p>圖 3 頂車機械操作鍵（上、下）</p>	<p>圖 4 頂車機械操作鍵(自動上升取消)</p>

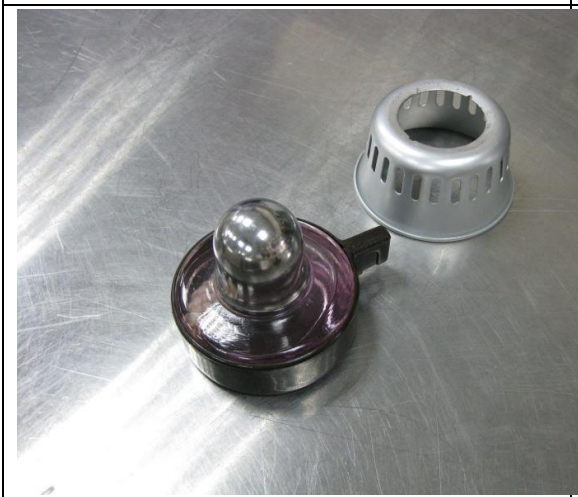
- (一) 直接原因：燃燒中之酒精燈因晃動而爆開，飛濺造成B同學臉部及額頭燒燙傷。
- (二) 間接原因：  
不安全狀況：引火性物質(酒精燈內之工業用紅甲醇)與火源(打火機)，同時置放於教室前方工作檯，未有管制措施。  
不安全行為：學生拿引燃之酒精燈作為嬉戲之工具。
- (三) 基本原因：
  - 1、 危害性化學品(工業用紅甲醇)，未製備清單及揭示安全資料表。
  - 2、 未對使用危害性化學品(工業用紅甲醇)人員，實施必要的安全衛生教育訓練。
  - 3、 酒精燈與打火機一起放置教室前方工作檯，打火機未實施管制。

圖 3-酒精燈

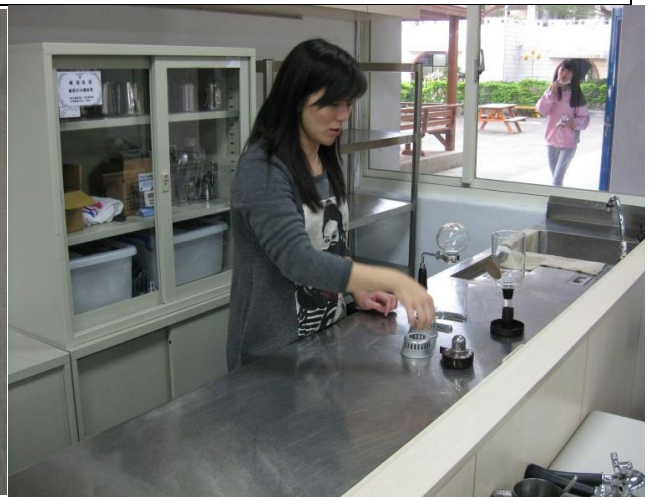
圖 4-置放酒精燈及打火機之工作檯

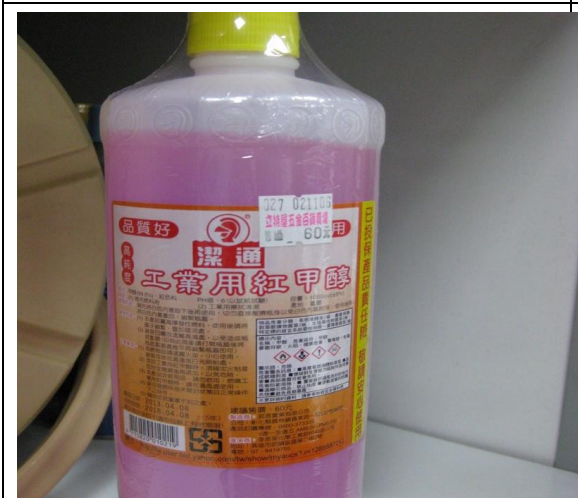
圖 5-工業用紅甲醇(甲醇含量 99.5%)

- (一) 對於危害性之化學品(工業用紅甲醇)，應製備清單及揭示安全資料表，並採取必要之措施。(職業安全衛生法第10條；危害性化學品標示及通識規則第12、17條)
- (二) 對處置或使用危害性化學品(工業用紅甲醇)人員，實施必要的安全衛生教育訓練。(職業安全衛生法第32條；職業安全衛生教育訓練規則第16

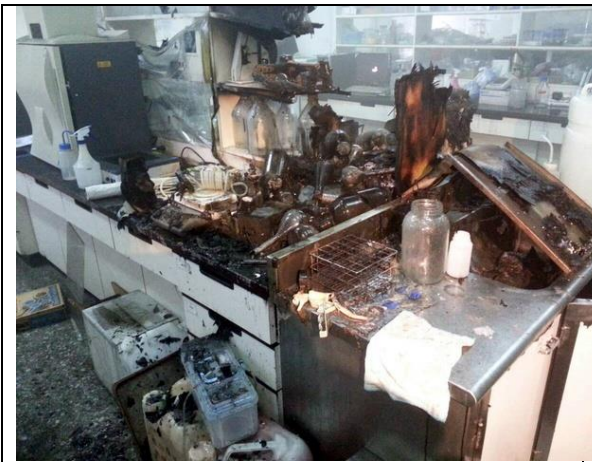
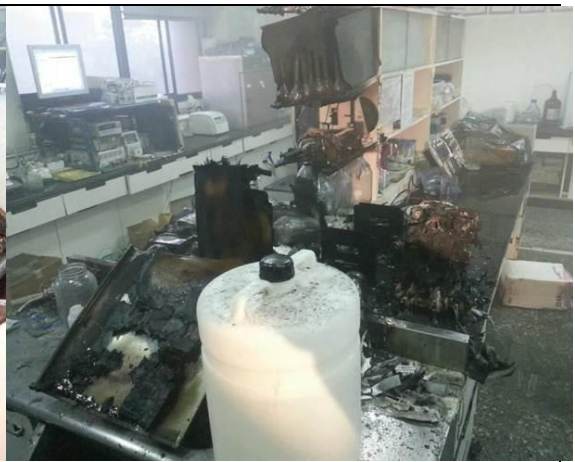
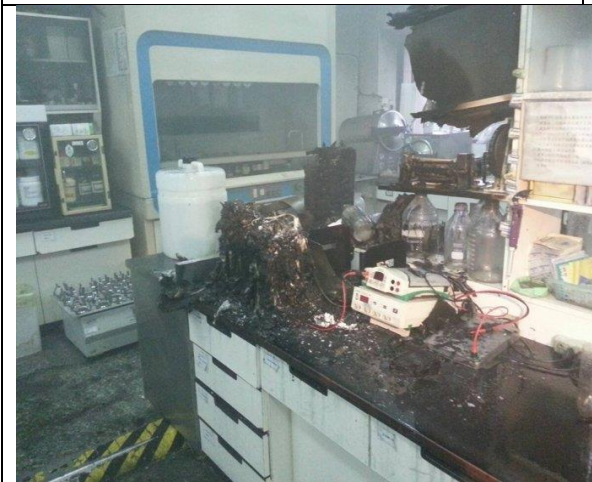
警衛室收到 OO 大樓受信總機自動發話顯示該大樓有火警異常信號，警衛室隨即派員到 OO 大樓察看，經察看確認是實驗室起火，即通報消防隊。消防隊到場後，因實驗室內狀況不明，亦不知有何化學物品，因此 OO 系人員到場時尚未破門，應消防隊要求到系辦公室找鑰匙，但因實驗室為指紋辨識系統，無法開啟，消防隊擔心火災擴大，無法等待，決定逕行破門。該扇門因為是鋼製門戶，破門不易，導致延遲進入滅火之時間。現場燒毀狀況如圖 1~3。

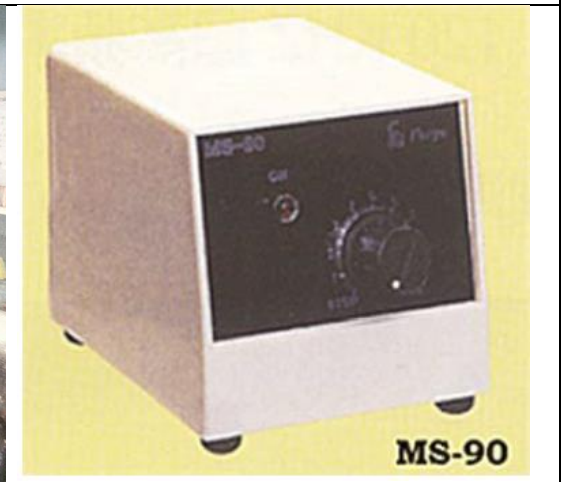
圖 4 同型攪拌器

(一) 直接原因：依據現場狀況研判，應是攪拌器(如圖 4)過熱燃燒。

- 1、現場使用之攪拌器，過於老舊，且無過熱預防裝置，使用時間過長，容易導致內部零件或線路燃燒。
- 2、電氣設備附近有可燃物。
- 3、現場桌面皆使用延長線，且延長線為 11A 與 15A 無熔絲開關不匹配。容易過熱而發生災害。

- (四) 將本次火警災害事故之處理及預防等列入學校同質性實驗場所之教育訓練課程，檢討此型攪拌器之安全狀態，及此次事故之缺失及應改善之作業流程
- (五) 及標準作業程序。(職業安全衛生法第 5 條及第 32 條)
- (六) 對該系之各實驗室進行全面性普查。另檢討使用延長線之狀況，教導正確使用方法。
- (七) 該校一年內連續發生多起實驗室火災，該校應全面性對實驗室進行普查，並限期回覆改善情形。
